Aircraft Occurrence Summary Résumé d'accident ou incident d'aéronef

TYPE: Griffon CH146408

LOCATION: Cold Lake Air Weapons Range, Cold Lake, AB

DATE: 06 November 2003

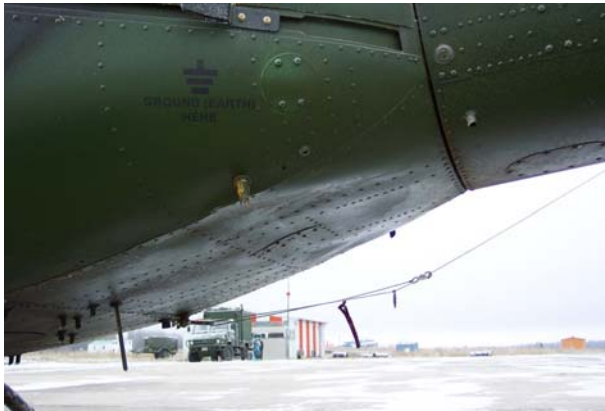
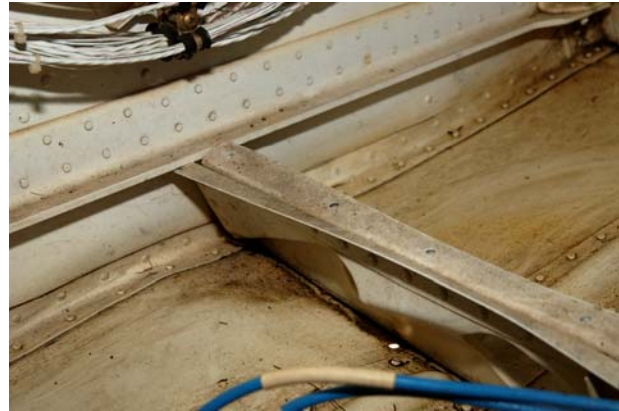
In reality, the landing surface was frozen muskeg. The FO landed gently and performed a seating check in accordance with CH146 Standard Manoeuvre Manual. A few seconds later the aircraft settled approximately 12 inches with a 5 degree left roll. The FO immediately increased power to prevent further settling and the AC took the controls.

Not realizing that the aircraft had now moved forward slightly and that the left skid toe was caught under the ice surface, the AC increased the power further. Full aft and right cyclic input was reached before the aircraft finally broke free and stabilized in a 4 foot hover.

Following shut down, damage was found on the underside of the Griffon consisting mainly of pushed up skin and web damage forward of the tail boom attachment bulkhead. The damage was initially assessed as "B" Cat damage. The damage Category was later downgraded to "D" Cat following final disposition.
